甘肃省平凉市崆峒水库除险加固工程 环境影响报告书 (征求意见稿)

建设单位: 平凉市崆峒区水利工程建设站

评价单位: 平凉泾瑞环保科技有限公司

2025年5月

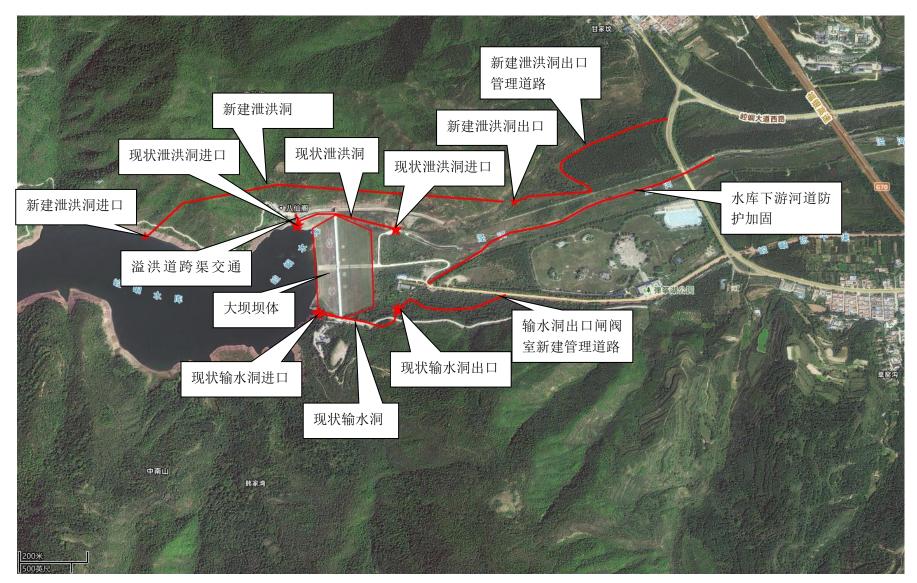
图 3.4-1 工程总体布置图

本次除险加固主要是针对枢纽各建筑物存在的病害问题进行对症处理,枢纽建筑物总体布置无大的变化,主要的枢纽布置变化情况是在左岸新建一座泄洪洞,设计洪水标准仍为100年一遇,校核洪水标准由1000年一遇提高至2000年一遇;对水库汛限水位进行了调整,由1502.00m提升至1518.30m,经调洪演算,水库正常蓄水位、校核洪水位与原设计保持一致,设计洪水位由1517.18m提升至1518.79m,升高了1.61m,调整汛限水位后,平均年供水量由现状的1715万立方米增加为3321万立方米,增加了1606万立方米,具体工程内容主要包括:新建泄洪洞、大坝结构及防渗加固处理、溢洪道除险加固、现状泄洪洞除险加固、输水洞除险加固、水库下游河道防护加固、电气及金属结构设备维修及改造、完善大坝安全监测系统、运行管理信息化系统改造及管理道路建设等工程,工程推荐方案总体布置见图3.4-1。

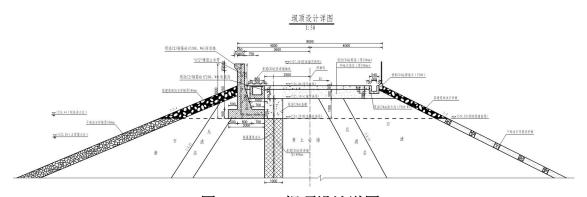
图 3.4-27 坝顶设计详图

大坝坝体采用现浇 C20 混凝土防渗墙+坝基帷幕灌浆处理,对左坝肩进行帷幕灌浆处理。大坝坝体采用现浇 C20 混凝土防渗墙+坝基帷幕灌浆加固处理,现浇 C20 混凝土防渗墙沿坝长全范围内布置,总长度 400m,墙厚 1.0m,墙底深入坝基强风化岩体 1m,防渗墙下接帷幕灌浆,采用单排帷幕,孔间距 1.5m,帷幕灌浆深入 5Lu 线以下 5m;左岸坝肩采用灌浆平硐进行帷幕灌浆防渗加固,右坝肩加强帷幕灌浆;坝顶防浪墙拆除重建,采用现浇 C25 钢筋混凝土结构,与大坝心墙有效连接。

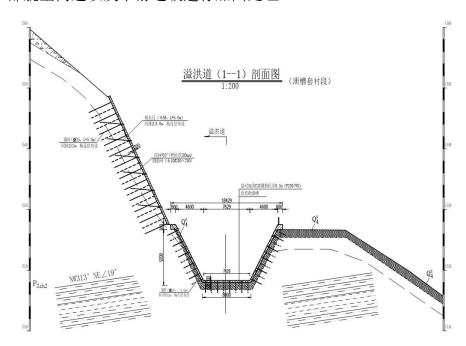
图 3.4-30 溢洪道除险加固剖面图

本次设计对溢洪道进口控制段顶部闸房拆除重建,并将闸顶高程由 1524.70m 抬高至 1527.20m;左岸高陡边坡采用锚喷加固;泄槽(除跨沟段)采 用全断面套衬现浇 C35 抗冲耐磨钢筋混凝土加固; 桩号 0+184.12~0+264.12 段 跨沟填方段采用原泄槽拆除重建,新建下部钢筋混凝土灌注桩支撑结构,填方体 临空边坡采用表面钢筋混凝土网格梁+预应力锚索加固处理,对溢洪道末端挑流 鼻坎下部脱空问题以及下游边坡进行加固处理。

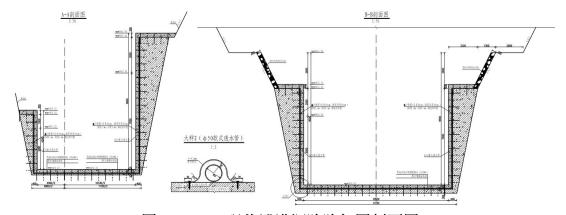
图 3.4-31 现状泄洪洞除险加固剖面图

本次设计对泄洪洞进水塔顶部闸房拆除重建,并将闸顶高程由 1524.70m 抬高至 1526.00m;洞身采用内衬钢板加固,钢板与原衬砌结构之间间隙进行充填灌浆,洞身段进行固结灌浆;出口控制段闸室拆除重建,对闸后渥奇曲线段、消力池及泄水渠等结构表层冻融、冲蚀破坏的混凝土凿除后重新浇筑抗冲耐磨混凝土。

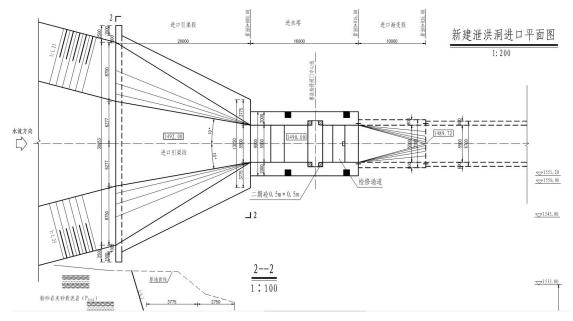
图 3.4-33 新建泄洪洞进口平面图

新建泄洪洞进出口闸室均坐落在基岩上,考虑到结构体型较大,且基岩整体较为破碎,出口还存在断层分布,为提高基岩完整性及地基承载能力,本次设计岸塔式进水口、出口闸室以及消力池斜坡段前段等均进行基岩固结灌浆处理,灌浆深度 5m,孔、排距 3m,梅花型布置。出口消力池地基多位于砂砾石地基上,基础采用原基平面夯实,并敷设砂砾石反滤层,消力池底板设排水孔。

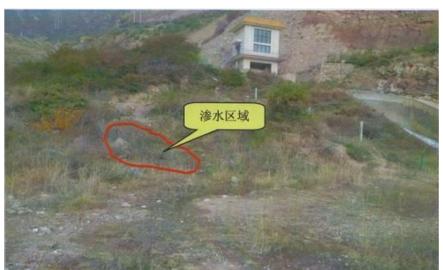
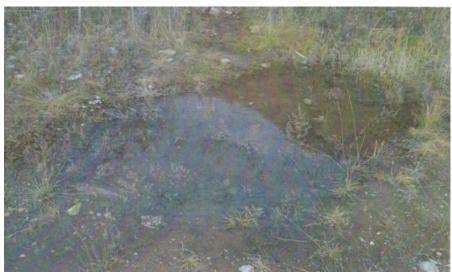
图 3.4-2 大坝坝后左侧坝脚渗漏情况

水库自建成运行以来,库水位从未达到正常蓄水位,水库一直处于低水位运行。水库前期运行过程中发现,当库水位达到 1514.0m 时,泄洪洞出口右侧坝脚附近出现 4 处渗水点,渗水总量约为 5.58L/s;当库水位达到 1517m 时,泄洪洞出口部位新增 2 处渗水点,渗流量约为 2.2L/s,同时,坝后左侧坝脚在高程 1475m~1476m 附近有几股清水渗出,并具有随库水位的升高其逸出点也随之升高且渗流量增大的趋势;当库水位低于 1514.0m 时,上述渗水情况即停止。2006~2010年对崆峒水库进行除险加固,针对大坝坝后左侧坝脚渗流问题,采取了对坝轴线桩号 0+150~0+250 长度 100m 的坝段内,在上游侧距坝轴线 12m 处,对壤土心墙坝基砂砾石层进行固结灌浆,以降低截水槽内接触渗透比降,并在左坝肩补充帷幕灌浆。经大坝出险加固后初期蓄水至 1520.00m 高程时,泄洪洞出口位置存在一个清水渗漏点,坝后左侧坝脚河床部位普遍出现潮湿漏水现象,但随着蓄水时段延长,渗漏逐渐消失。2013年 11 月库水位达到 1518.00m 时,前述坝后 6 处渗水点又出现渗水情况,渗水量较大(缺实测数据)。此后运行过程中仅 2019年、2020年、2021年三年最高库水位达到过 1518.00m,根据巡视检查情况,坝

后该处均未出现渗水现象,其中在 2021 年大坝安全鉴定现场检查期间,库水位达到 1518.20m 时,坝后未见渗水现象,但泄洪洞消力池左边墙有 4 处渗水点,渗水量约为 2L/s。2024 年大坝安全鉴定现场检查期间,库水位仅到 1501m,坝后及泄洪洞出口左边墙均未见渗水情况。但水库自 2006~2010 年除险加固以来,最高库水位仅 1519.92m,水库未经长期高水位的考验,水库仍存在较大的渗漏隐患问题,大坝安全稳定运行仍面临较大风险。坝后渗水情况详见图 3.4-2,左坝肩渗水情况详见图 3.4-3。

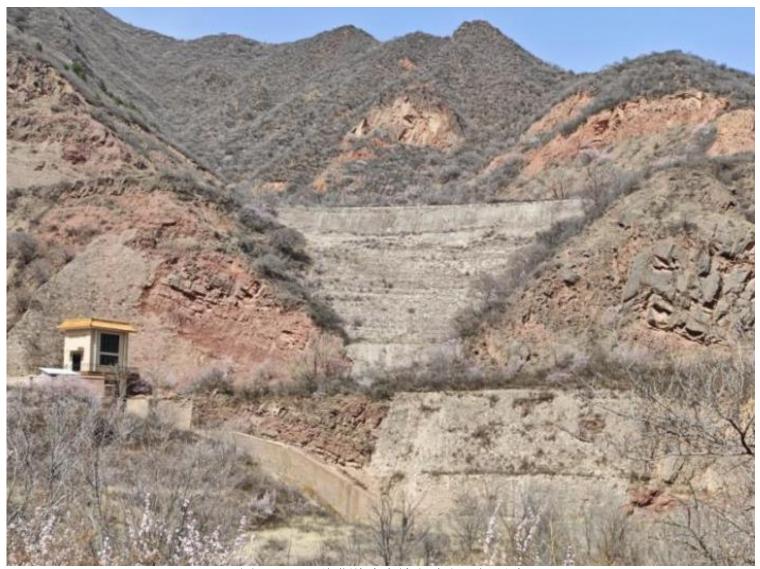
图 3.4-4 溢洪道跨沟填方险段现场照片

溢洪道跨沟填方险段跨越大坝左岸下游坡脚冲沟,在施工过程中其基底未清除,又将开挖的堆碴作为填方基础,由于基础沉陷(其最大沉陷量达 80cm),虽然在 1980 年进行了灌浆处理,但由于灌浆质量欠佳,加之其底部存在数米的坡积土层,故沉陷仍未终止,致使上部钢筋砼梯形槽身发生多处多条裂缝,2006年除险加固时仅将上部破损开裂的槽身钢筋混凝土拆除后重新浇筑,未对基础进行加固处理。由于该泄槽险段临近大坝下游坡脚及泄洪洞出口,若在泄洪过程中出现问题,洪水将直接冲向大坝下游坝脚,危及大坝安全。

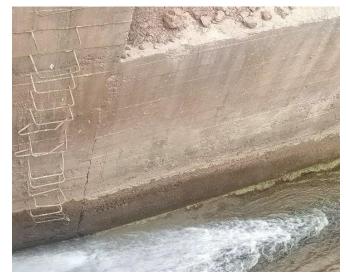
图 3.4-21 出口扩散段砼剥蚀

进水口启闭机室外观局部破损,室内房顶局部存在窨潮现象,窗户玻璃局部破裂;出口工作闸室启闭机室启闭平台底部局部起皮、破损,室内墙面局部起皮。 泄洪洞进口内衬钢板脱落,洞身衬砌混凝土底部局部冲蚀磨损较为严重,存在露筋和骨料外露现象。出口平台扩散段、渥奇曲线段及消力池混凝土结构局部存在剥蚀、骨料外露现象。下游引渠段局部破损,引渠段出口冲刷严重。洪洞中后段存在压力隧洞岩体最小覆盖层厚度不满足规范要求问题。

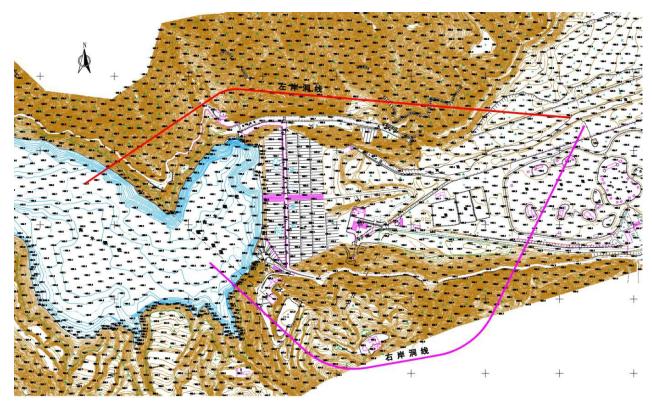
图 4.2-1 新建泄洪洞左、右岸布置线路图

为选定新建泄洪洞轴线,在大坝左、右岸分别布置了左岸洞线、右岸洞线进行综合比选。左、右岸洞线布置方案详见图 4.2-1 所示。

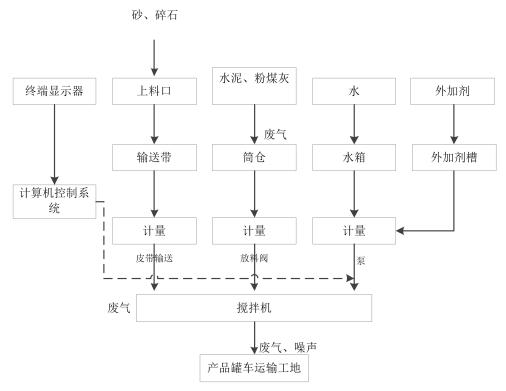
图 4.3-1 本项目混凝土生产工艺流程及废气产污环节

本工程坝体、泄洪洞、坝后集水沟、水库下游河道防护加固施工工艺见报告3.5章节, 混凝土拌合工艺如下:

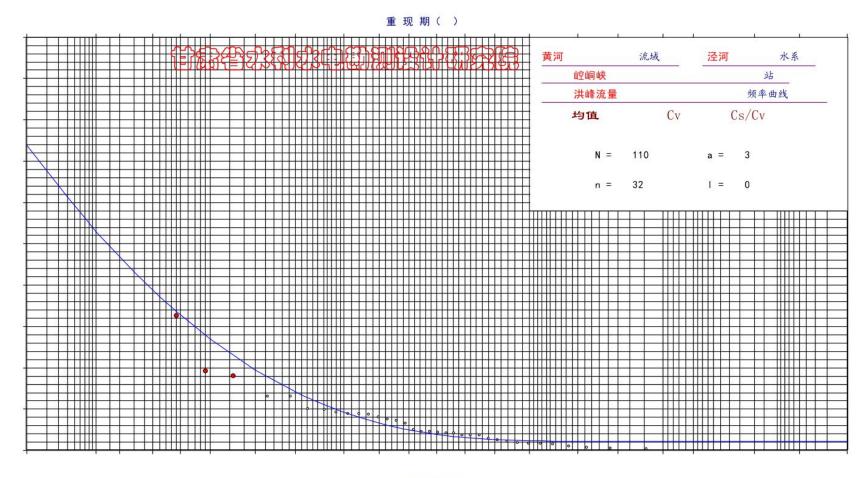
崆峒峡站洪峰流量频率曲线

水按特大值处理,用矩法初估统计参数,采用P—III型曲线适线,进行频率分析计算,得崆峒峡水文站洪峰流量均值为Qm=130m³/s,Cv=1.00,Cs=3.0Cv。崆峒峡站年最大洪峰流量频率曲线见图5.1-1。

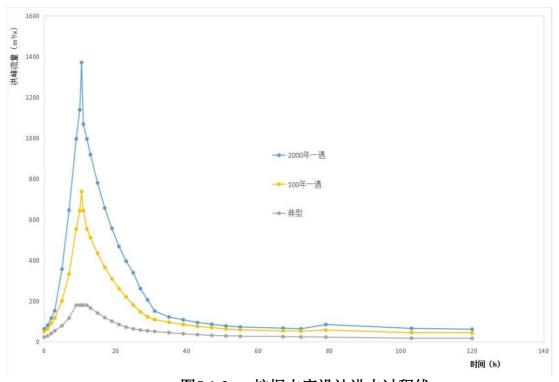
图5.1-2 崆峒水库设计洪水过程线

以峰高、量大和对水利工程安全较为不利为原则,从崆峒峡水文站的实测资料系列中选择了1958年8月的实测过程作为崆峒水库坝址的典型洪水过程,按同频率放大得不同频率的洪水过程线。对放大后的设计洪水过程线,在时段衔接处有突变现象,根据水量平衡原则进行了修正,修正时按时段设计洪量进行控制。崆峒水库坝址不同频率的洪水过程线见表5.1-3、图5.1-2。
